指令は出ているのに、
冷温水弁が開かない。

01 お客様の依頼

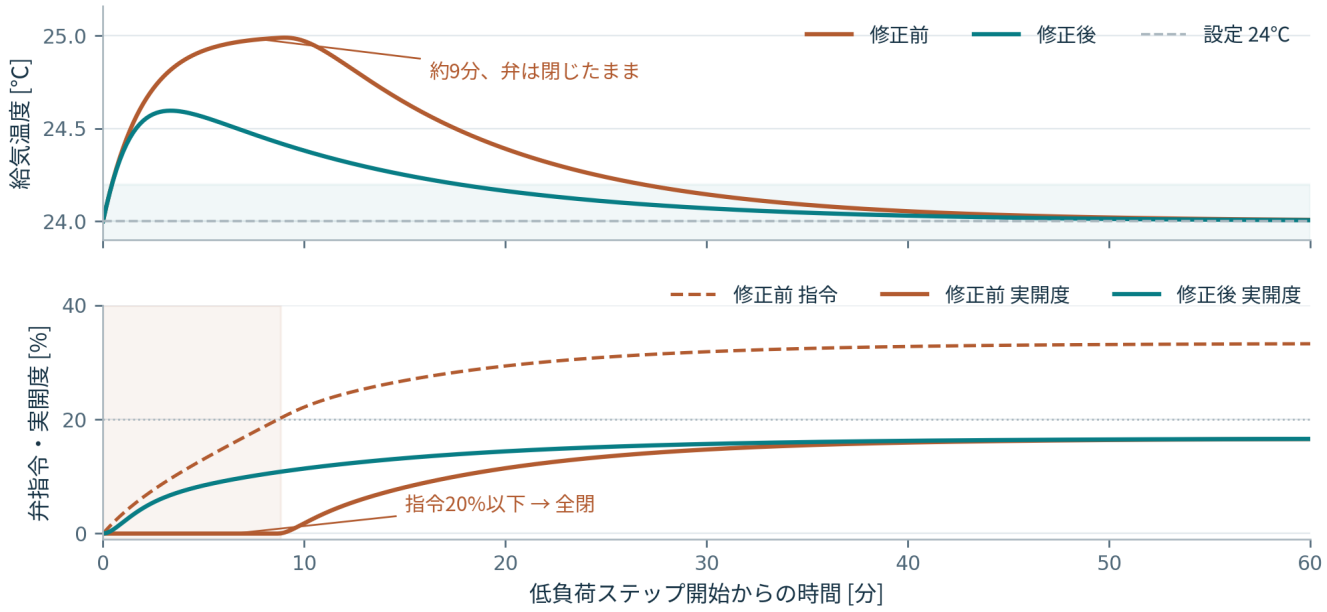
同一条件での前後比較｜模擬時系列・冷房運転

DDCは0–10V出力、弁の入力仕様は2–10V。

指令0–20%は全閉。偏差拡大によるP出力、またはI出力の蓄積で20%を超えてから開く。
修正：出力換算を2–10Vへ統一。PI定数は変更せず、低負荷時の追従遅れを改善。

10%手動指令時の実開度	弁位置1%に達する時間	24°C±0.2°C帯への復帰
0% → 10%	9分40秒 → 40秒	26分50秒 → 17分40秒

段階試験：0・10・20・25・50・100%の全6点で、修正後の実開度は許容差±5ポイント以内。

手動10%指令：修正前1.0V・実開度0% → 修正後2.8V・実開度10%。
